**zukunft haus**

## Wärmebrücken in der Bestandssanierung.

Leitfaden für Fachplaner und Architekten.

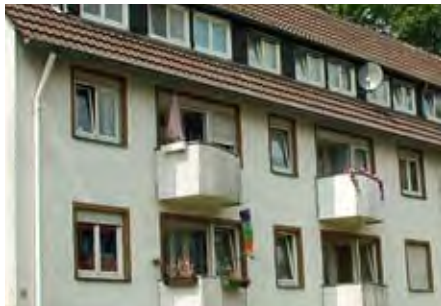
Abb. 1 und 2: Fassadenausschnitt eines ungedämmten Bestandsgebäudes als Foto- und Thermographieaufnahme. Die roten und hellen Bereiche der Thermographieaufnahme stellen Flächen mit erhöhten Oberflächentemperaturen und größeren Wärmeverlusten dar.

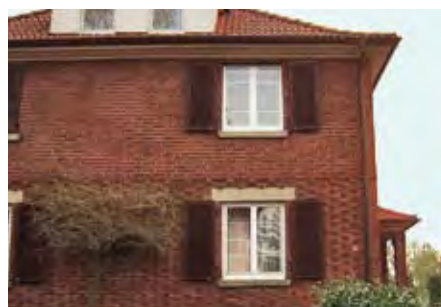
Abb. 8: Backsteinfassade mit sichtbarem Fenstersturz aus Beton

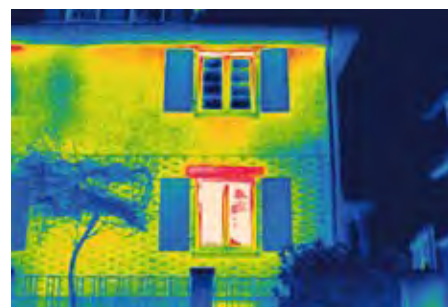
Abb. 9: Erhöhter Wärmeabfluss im Bereich des Fenstersturzes durch Thermographie sichtbar gemacht.

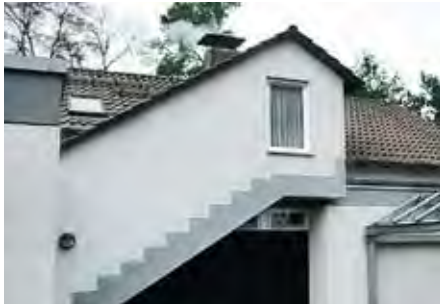
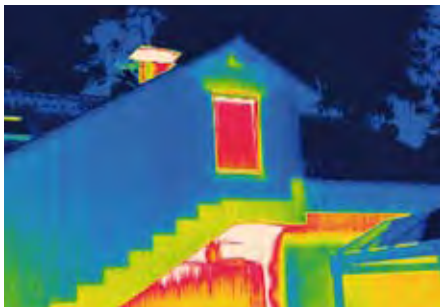
Abb. 10 und 11: Foto- und Thermographieaufnahme eines beheizten Treppenhauses mit dem Treppenlauf als Beispiel einer materialbedingten Wärmebrücke.

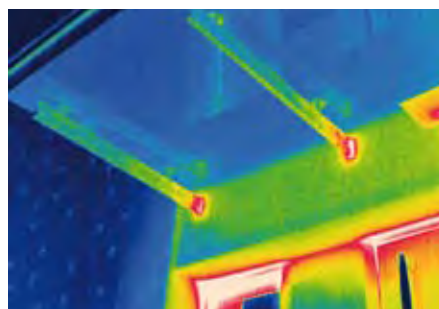
Abb. 14 bis 16 : Beispiele von punktuelle Wärmebrücken als Thermographieaufnahmen: 1. Kragarme eines Vordaches, 2. dämmschichtdurchstoßende Stützen, 3. Sturzanschluss eines Hofdurchgangs.

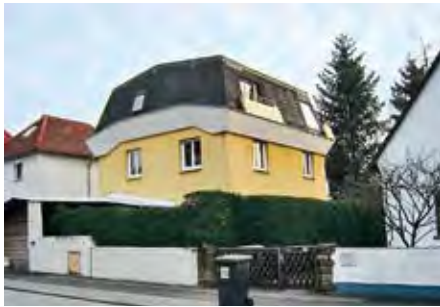
Abb. 17 und 18: Foto- und Thermographieaufnahme eines freistehenden Einfamilienhauses. Die Stahlbetondachumrandung stellt eine massive Wärmebrücke dar. An der oberen Dachkante ist zu erkennen, dass warme Raumluft entweicht. In diesem Fall spricht man von konvektiver Wärmebrücke auf Grund einer mangelhaften oder fehlenden Luftdichtheitsebene auf der Innenseite der Dachfläche.

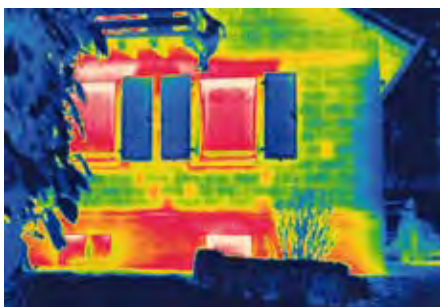
Abb. 19: Auf dem Thermogramm der Fassade sind Stellen im Mauerwerk zu erkennen, die einen erhöhten Wärmeabfluss aufweisen. Hier wurden mit Mörtel und Steinbruchstücken Mauerwerkslücken gefüllt. Diese Fehlstellen haben eine höhere Wärmeleitfähigkeit als das übrige Mauerwerk.

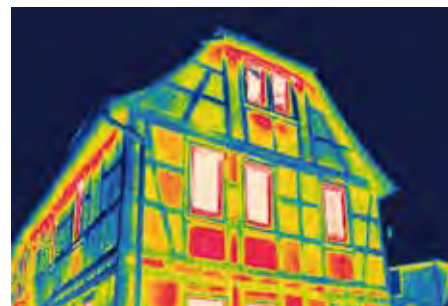
Abb. 22: Thermographieaufnahme eines Fachwerkhäuses. Das erkennbare Fachwerk wird bei der U-Wert-Berechnung flächenanteilig berücksichtigt.

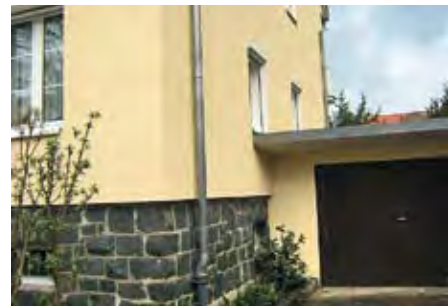
Abb. 30 und 31: Foto- und Thermographieaufnahme eines ungedämmten Gebäudesockels und eines Garagenanschlusses. Diese Details sind nicht über das Beiblatt 2 der DIN 4108 abgedeckt.

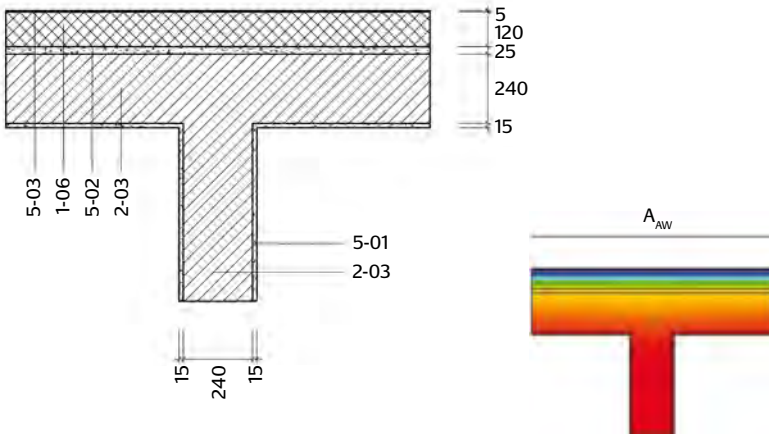
Abb. 43: Wärmebrückendetail Nr. 5  
 Gruppe: Außenwand  
 Detail: Anschluss Innenwand, Außenwand WDVS  
 $f_{Rsi} = 0,93$   
 $\psi = 0,00 \text{ W/(mK)}$

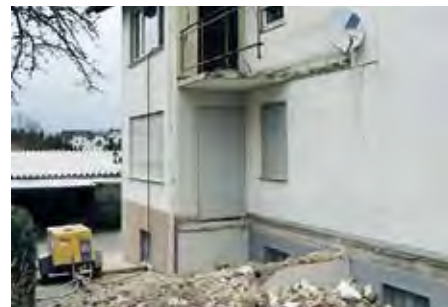
Abb. 55: Abbruch von Stahlbetonplatten zur Wärmebrückenvermeidung

Der Idealfall für eine Wärmebrückenminimierung dieser Anschlüsse wäre der Abbruch der jeweiligen Bauteile, so dass die Wärmedämmung ungestört über die gesamte Fassadenfläche verlegt werden kann. In diesem Fall wären dann neue Balkone als vorgestellte und selbsttragende Konstruktionen erforderlich.

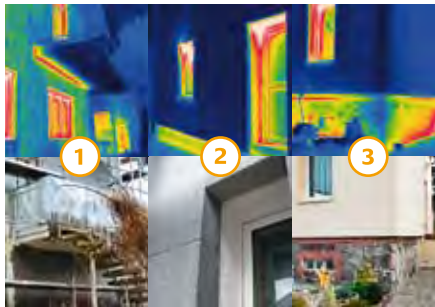
Abb. 56: Foto- und Thermographieaufnahmen von massiven Wärmebrücken bei einer Gebäudesanierung: dämmstoffdurchstoßende Balkonplatte (1); ungedämmte Fenster- und Türschwelle (2); ungedämmter Sockel aus Bruchsteinmauerwerk (3).

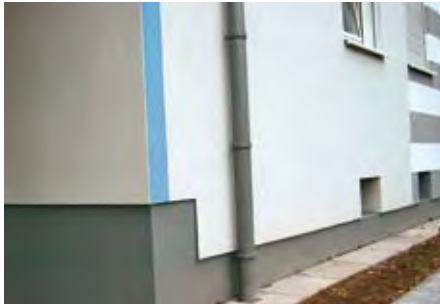
Abb. 65 und 66: Foto- und Thermographieaufnahme einer Sockelausbildung. Über das Thermogramm lässt sich sehr gut der erhöhte Wärmeabfluss über die Sockelschiene des Wärmedämmverbundsystems erkennen.
